Ализаде Э.К.,  
Тарихазер С.А.,  
Гамидова З.А.

## **Исследование оползневой опасности в пределах азербайджанской части Большого Кавказа с целью выявления экогеоморфологической обстановки**

Институт географии им. акад. Г. А. Алиева Национальной Академии Наук  
Азербайджана, г. Баку,  
e-mail: [elgeom@mail.ru](mailto:elgeom@mail.ru)

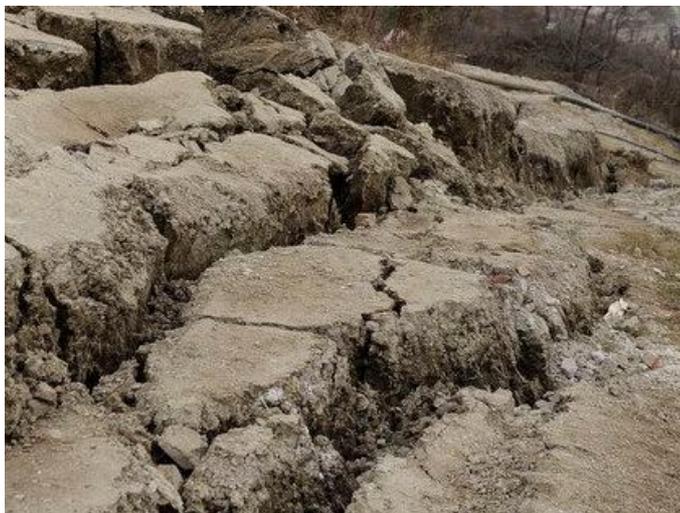
**Рис. 1.** Оползневая зона Зыхского склона города Баку (фото 26 сентября 2013 года)

Оползни, как указывалось, имеют широкий диапазон своего развития, встречаются в пределах всех высотных поясов. Выделяют оползни площадные, с охватом значительной территории и оползневые амфитеатры, которые дают начало оползнево-селевым потокам (рис. 1, 2, таблица 1).

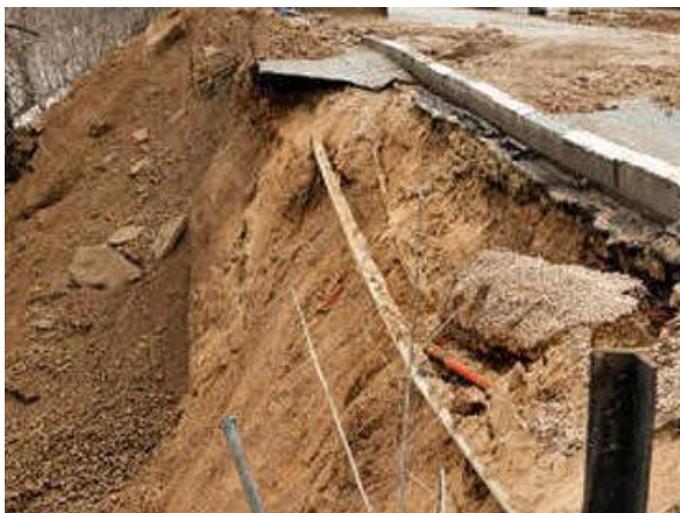
**Рис. 2.** Оползень-обвал на 106-километре трассы Баку-Шамаха (фото 26 марта 2013 года)

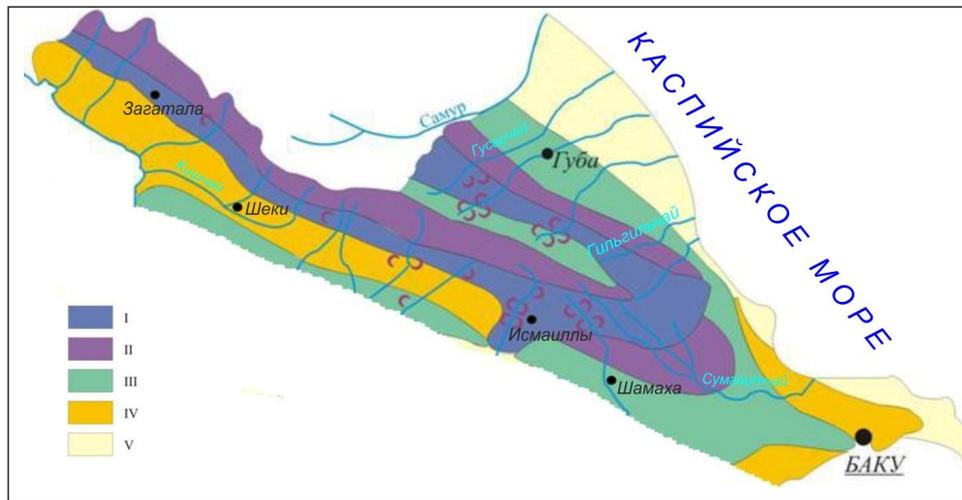
**Рис. 3.** Легенда карта-схемы «Оползневая опасность территории азербайджанской части Большого Кавказа»

1. Высоконапряженные территории с очень активным развитием оползневых процессов (возможно развитие оползней на 65-70% территории) – V баллов
2. Напряженные территории с активным развитием оползневых процессов (возможно развитие оползней на 50-65% территории) – IV балла
3. Средненапряженные территории с интенсивным развитием оползневых процессов (возможно развитие оползней на 30-50% территории) – III балла
4. Территории с относительно слабым развитием оползневых процессов – II балла
5. Территории, где не наблюдаются оползневые процессы – I балл

В результате анализа проявлений оползневых процессов по КС на территории азербайджанской части Большого Кавказа проведена оценка степени опасности экогеоморфологической ситуации (таблица 2). Нами также выделены области комфортности проживания человека, определяемые высотной поясностью и интенсивностью данного процесса: высоконапряженные, напряженные, средненапряженные, со слабым развитием и где не наблюдаются оползневые процессы (рис. 3). Благоприятные районы соответствуют слабой степени проявления и отсутствия данного процесса, относительно благоприятные районы соответствуют средней степени их проявления, а к неблагоприятным – высокой степени проявления оползней. В категорию потенциально неблагоприятных входят зоны дробления секущих морфоструктурных линеаментов, характеризующихся активной современной тенденцией развития оползневых процессов. Этот прогноз опирается на комплекс данных – результатов интерпретации материалов дешифрирования АС и КС, а также морфоструктурных исследований, включая данные о сейсмичности исследуемого региона.
